PROTIEROZNÍ POLNÍ CESTA

2 OST-CEST

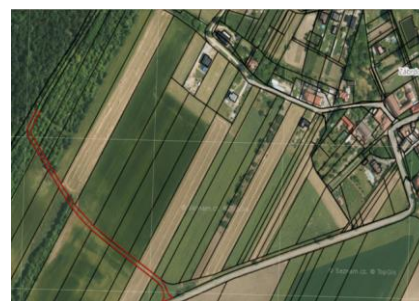
Zákras do ortofota s viditelnou erozí (mapy.cz)
